Muchos edificios en peligro a causa del empleo de ciertos áridos en el hormigón

ESTEBAN MACH BOSCH, Arquitecto
LUIS ROCA CUADRADA, Aparejador

A. Edificio D.O.D. para el Patronato Pro-Subnormales de Mataró y comarca

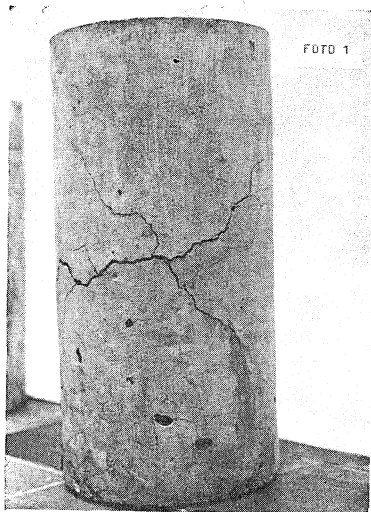
De las probetas que se enviaron al Laboratorio de la Diputación Provincial quedaron algunas en el despacho de los arquitectos directores de la obra y se observa que en una de ellas se presentan grietas causadas, al parecer, por una expansión del hormigón. Aparte de las grietas grandes se observa una microfisuración de toda la probeta. Esta probeta correspondía al hormigón utilizado en el forjado de la primera planta.

- b) “Las fisuras verticales en pilares, no pueden achacarse a efectos de sobrecargas ya que éstas no existen, sino, tal vez, a acciones internas de expansión, análogas a las sufridas por la probeta 14 (foto 1), explicándose el hecho de que dichas fisuras se localicen preferentemente en cabezas de pilares por el hecho de ser estos lugares más comúnmente afectados por pequeñas grietas o roturas de esquinas producidas al desencofrar y constituir, en consecuencia, vías de penetración para el agua, el aire y la humedad, agentes todos que, como se explica en la Parte II de este expediente, aceleran las reacciones de descomposición que suponemos tienen lugar en su masa”.

FOTO 1.—Probeta que se guardó en el despacho. Se observan, claramente, las expansiones producidas por el árido, que nos llevaron a revisar toda la estructura. La probeta fue analizada, posteriormente en el Instituto E. Torroja.

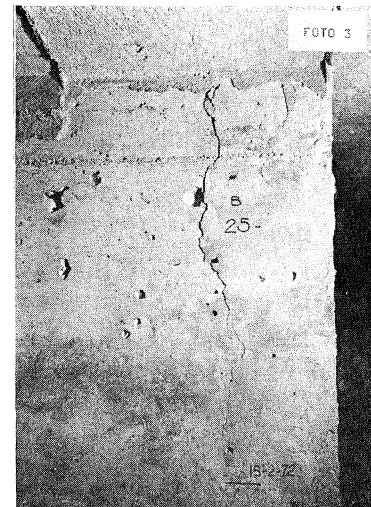
FOTO 3.—Grieta vertical y fisuras en cabeza de pilar. Las armaduras están colocadas correctamente.

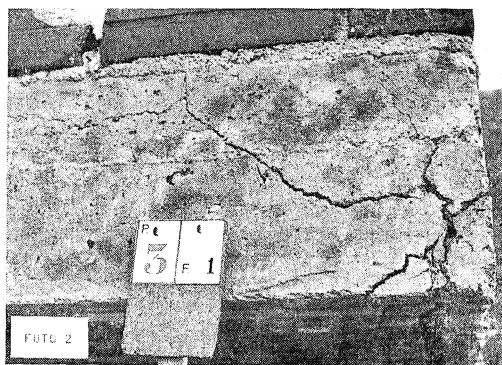
Por el mismo laboratorio de la 5.ª Jefatura Regional de Carreteras se procedió al análisis químico de los áridos oscuros de un extremo del voladizo roto. El resultado del análisis demuestra la presencia de pirita, que calculada a partir del contenido en sulfuros da un total del 3,49 % (SFe) respecto al total del árido grueso oscuro.

FOTO 2.—Muestras de agrietamiento por expansión en el canto de un voladizo.

Posteriormente se analizaron unos fragmentos, que dieron importante concentración de compuestos de azufre y hierro.

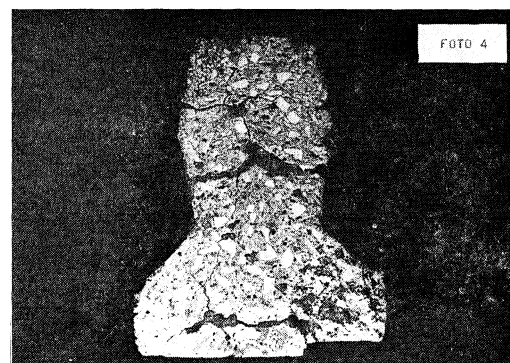
Fisuras correspondiéndose con las armaduras.

Fisuración anárquica hasta la total descomposición del elemento (con pérdida total de sus características).

FOTO 4.—Vigueta semirresistente de hormigón pretensado, confeccionada con los áridos de referencia.

El agrietamiento se produce por expansión y total falta de adherencia a las armaduras.
